| RESTAURATION HYDROMORPHOLOGIQUE DE LA DURANCE |

B0-206 & B0-302 | RECHARGE SEDIMENTAIRE EN MOYENNE ET BASSE DURANCE

Etudes préalables : inventaire des sites potentiels et
analyse des enjeux

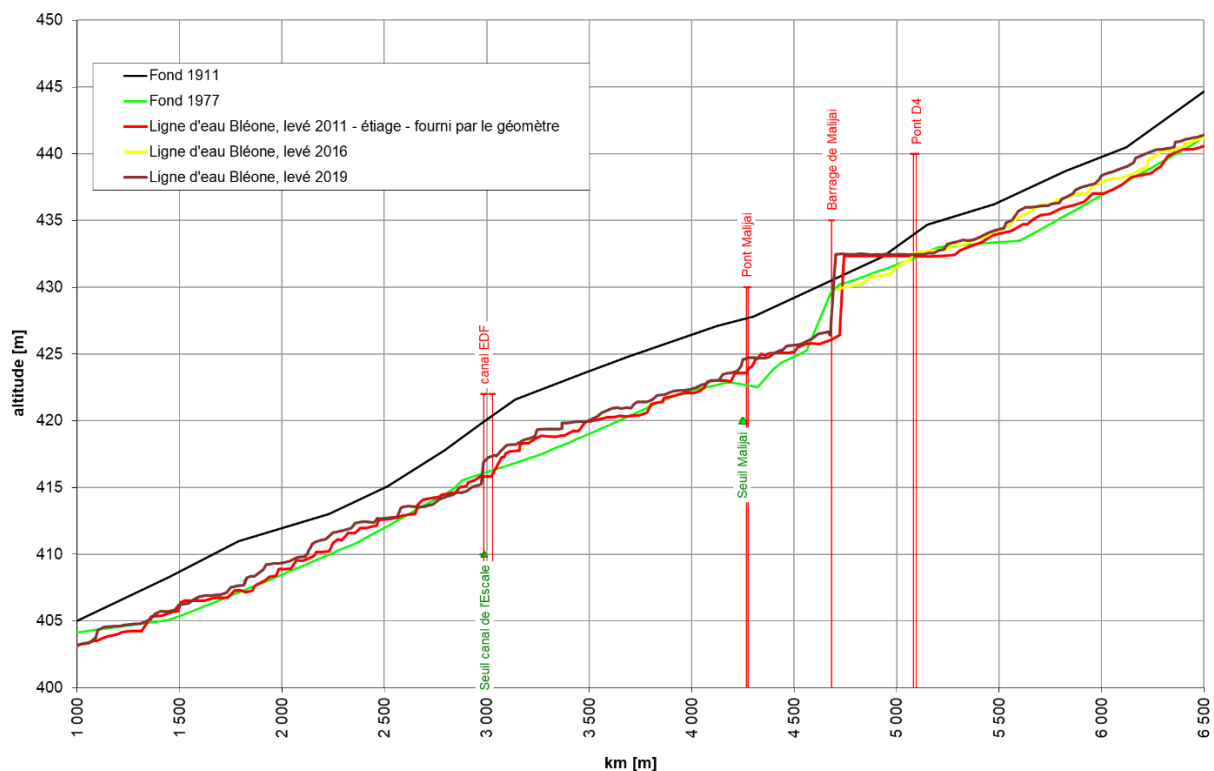
Figure 1 : Analyse diachronique des profils en levés sur la Bléone entre 1911 et 2019 (source SMAB).

Depuis le début des années 2000, la Bléone a fait l'objet d'un important programme de rétablissement des continuités piscicole et sédimentaire, passant en premier lieu par l'arrêt des extractions dans le lit mineur. Dans la traversée de Dignes, l'abaissement de certains seuils contribue également à la restauration morphologique du cours d'eau. Ainsi, depuis l'arrêt des extractions et la mise en œuvre d'actions de reconquête, le SMAB observe depuis 2011 une réhausse des profils en long, de Dignes à la confluence avec la Durance. La conséquence attendue est un exhaussement potentiel du lit de la Durance au niveau de la confluence Bléone-Durance jusqu'aux Mées.

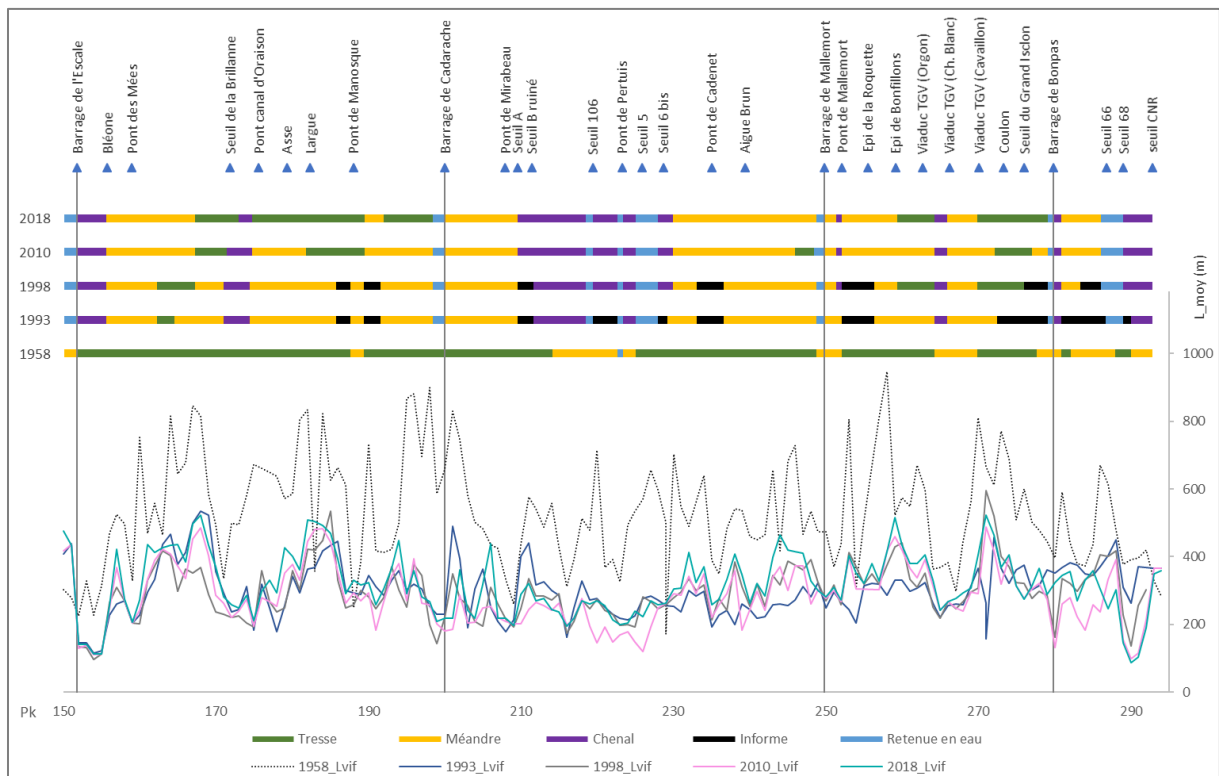
Figure 4 : Analyse diachronique des faciès d’écoulement et des largeurs du lit vif de l’Escalade au Rhône (SMAVD 2018).

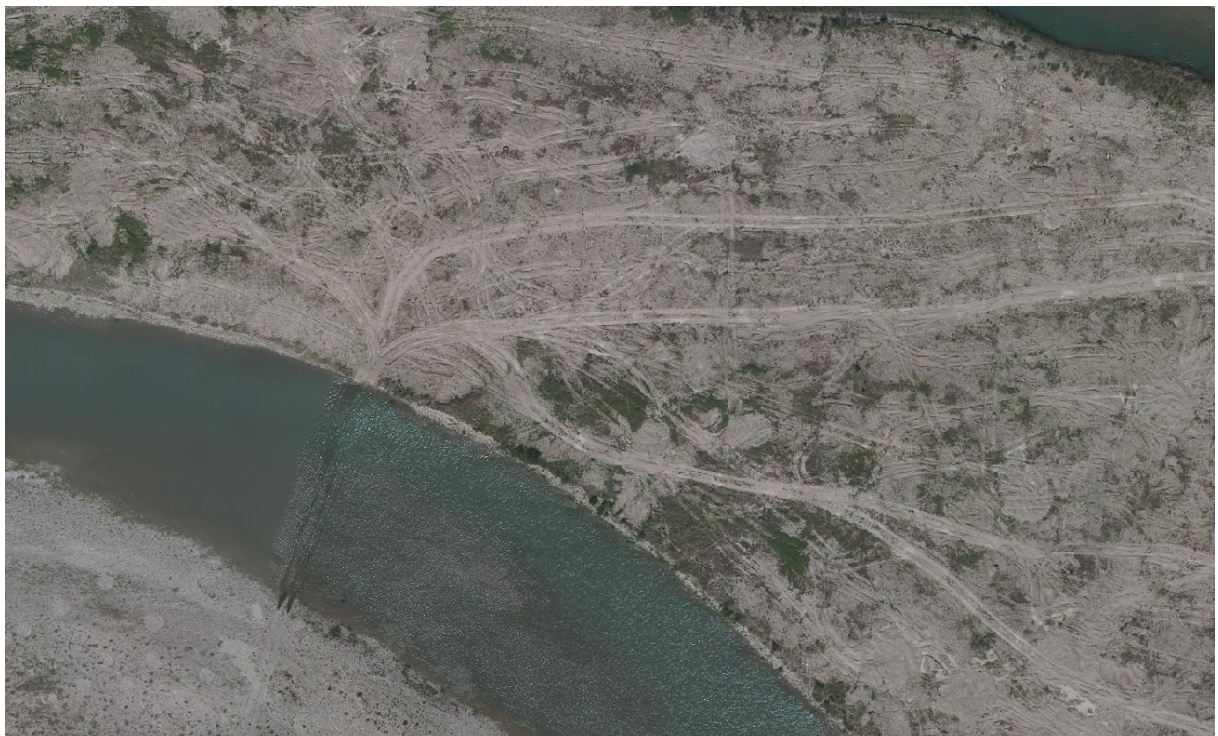
Figure 7 : Milieux particulièrement perturbés par les essartements présentant peu d'enjeux écologiques.

Plus les terrasses sont déconnectées, moins elles sont inondables et les stigmates des essartements peuvent perdurer longtemps (cf. Figure 7). En remobilisant artificiellement les sédiments, la banque de semence du sol tente de s'exprimer mais ne trouve pas les conditions naturelles de maintien, de reproduction effective et de dispersion nécessaires à son renouvellement. Baisser le niveau topographique de certaines terrasses perturbées permettrait de s'affranchir dans certains cas de la nécessité d'essartement et donc de restaurer une dynamique spatiale et temporelle de végétation plus naturelle.

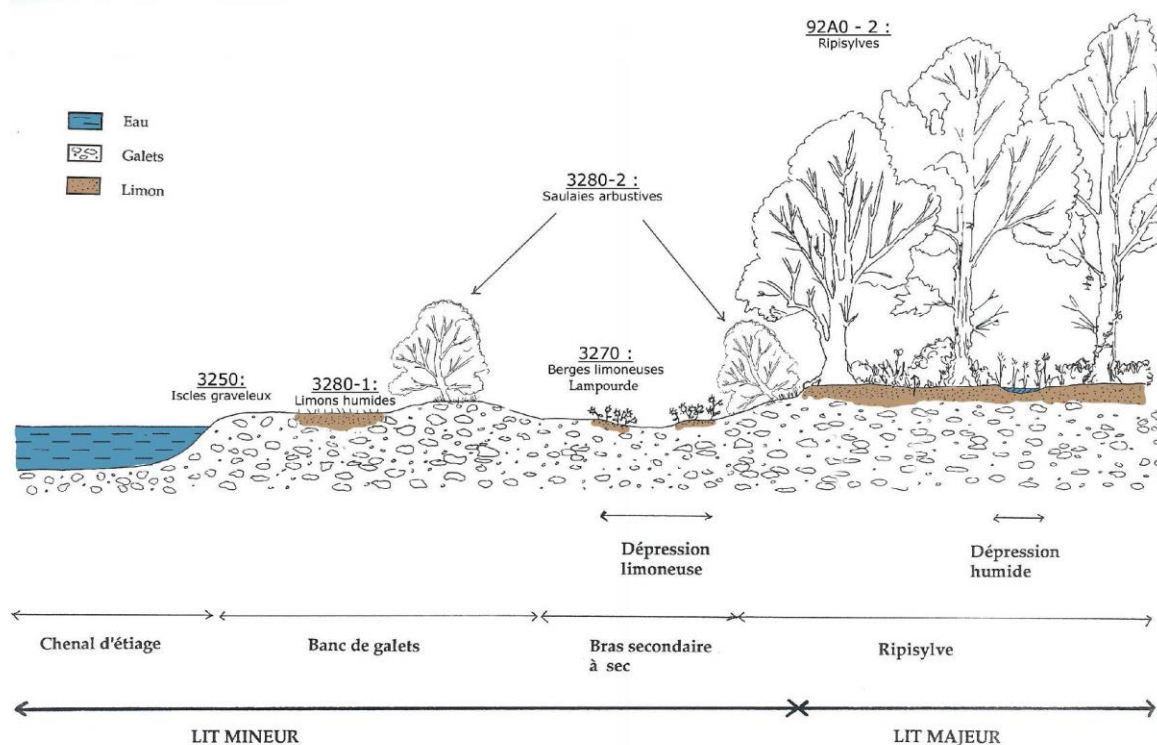
Figure 9 : Coupe schématisant l’imbrication de la végétation dans les systèmes en tresses.

La Figure 9 illustre la diversité et l'imbrication de la végétation des systèmes en tresses, entretenues par les mouvements constants du bras vif.

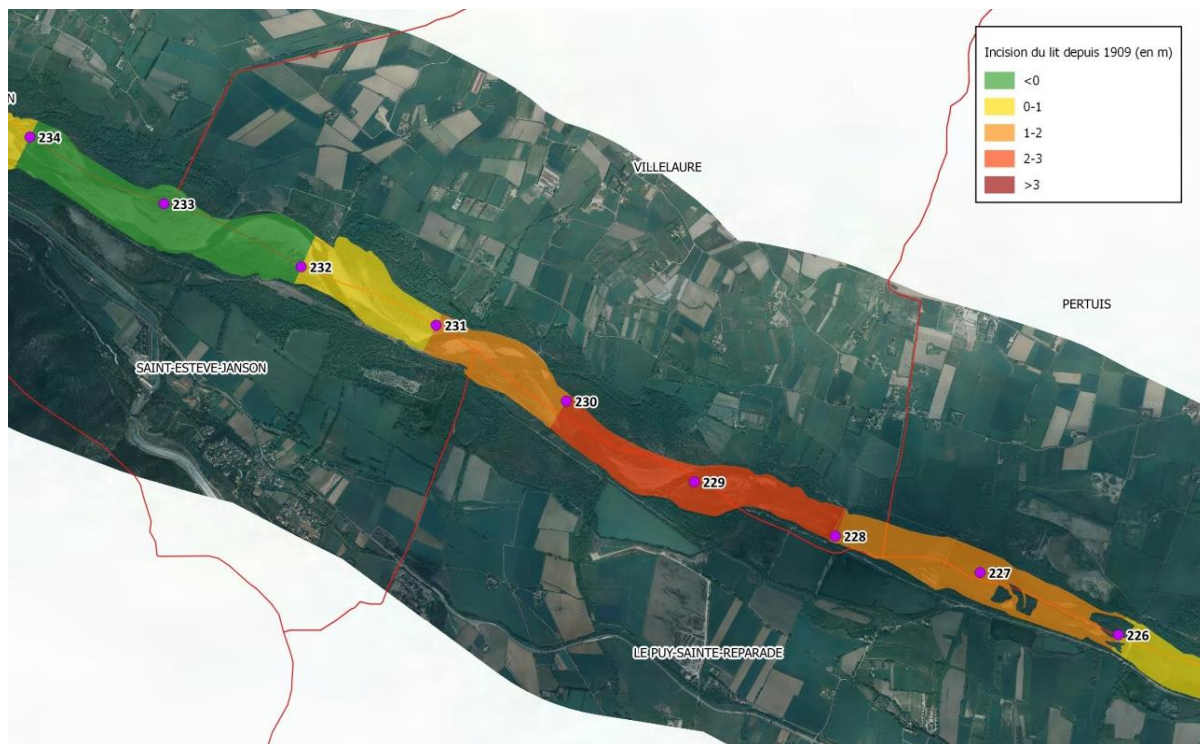
Figure 16 : Analyse de l’incision moyenne du lit (GFH comparé aux données extraites du LIDAR 2017) sur un kilomètre (référentiel des PK Durance).

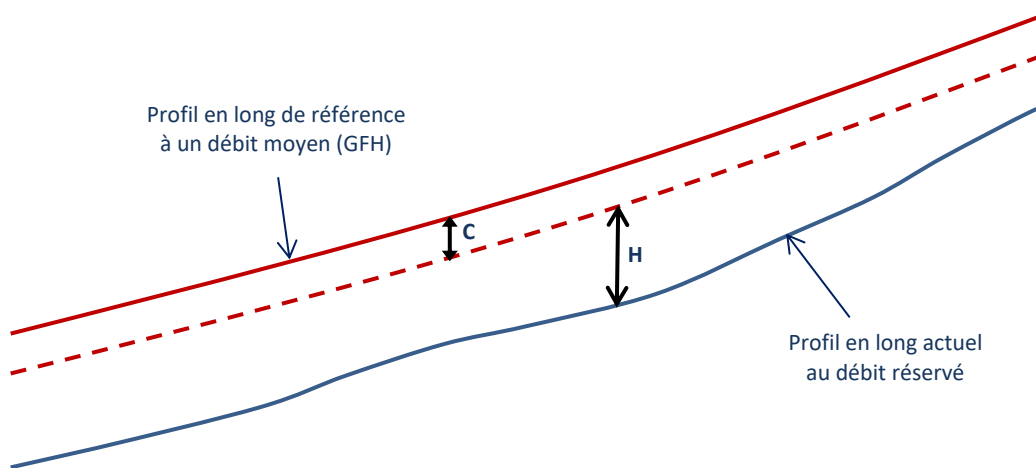
Figure 17 : Principe d’estimation du niveau d’incision du lit (H) par comparaison entre profils en long historiques (GFH / LIDAR 2017).

Un paramètre correctif (C sur le schéma présenté Figure 17 **Erreur ! Source du renvoi introuvable.**) doit être appliquée pour prendre en compte le fait que le débit réservé actuel est plus faible que celui du levé de référence. On retiendra par défaut une correction de l'ordre de 50 cm si l'on se rapporte au débit réservé antérieur à 2014 (environ 5 m³/s), et 30 cm si l'on se rapporte au débit réservé estival postérieur à 2014 (environ 15 m³/s). L'incision moyenne est calculée à l'échelle de tronçons de longueur 1 km. Le référentiel du découpage de l'axe des PK de Durance est utilisé.

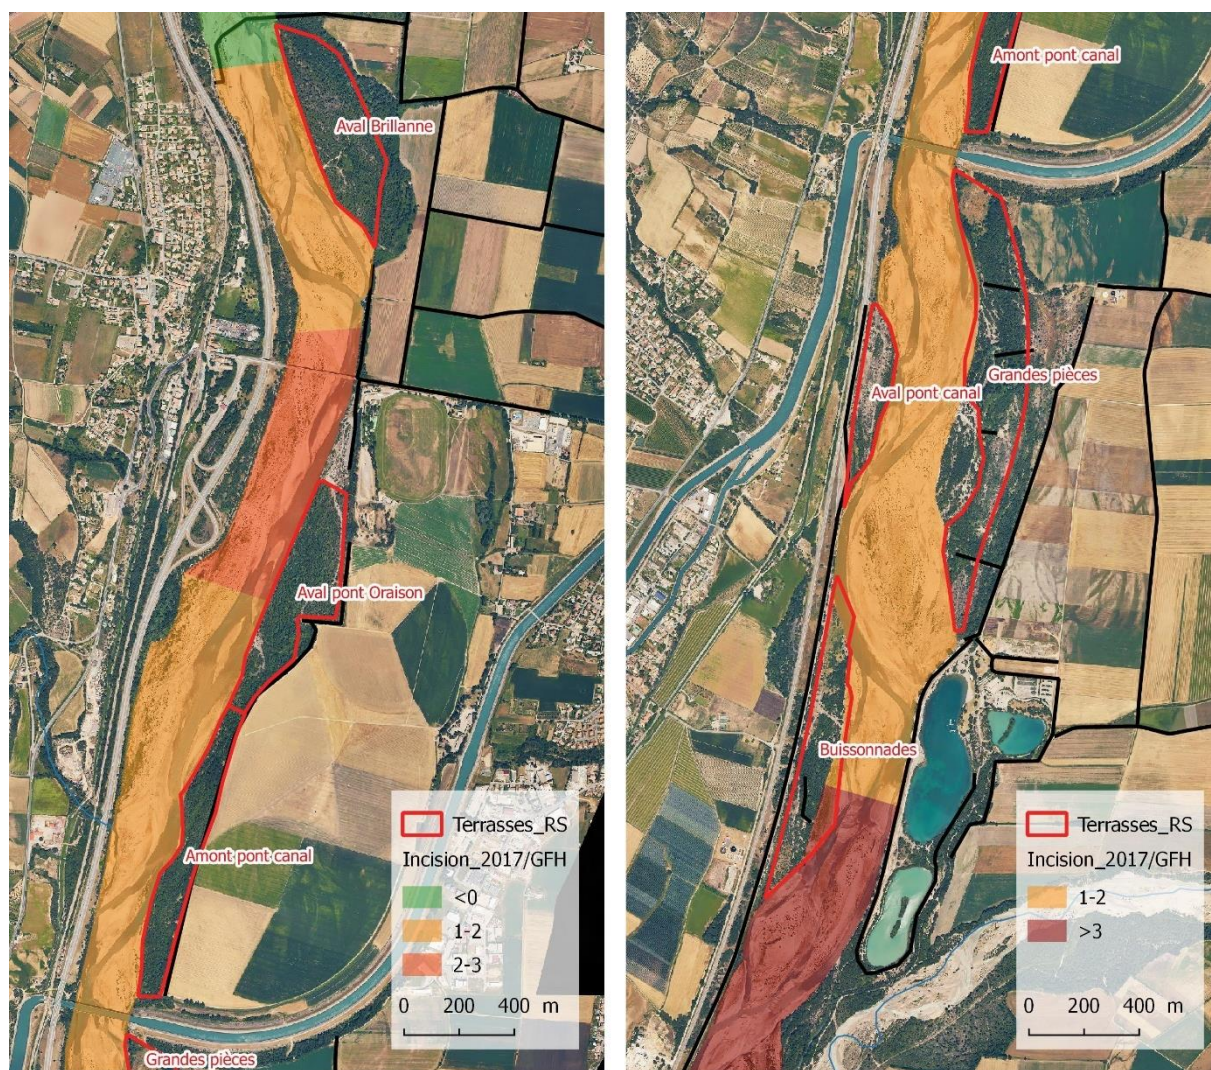
Figure 20 : Terrasses latérales analysées sur le secteur d’Oraison.

Concernant l'analyse morphologique, les sites du secteur d'Oraison présentent un intérêt très limité, principalement du fait de la mobilité importante du lit sur ce secteur et de son faciès en tresses sur la quasi-intégralité du linéaire concerné.

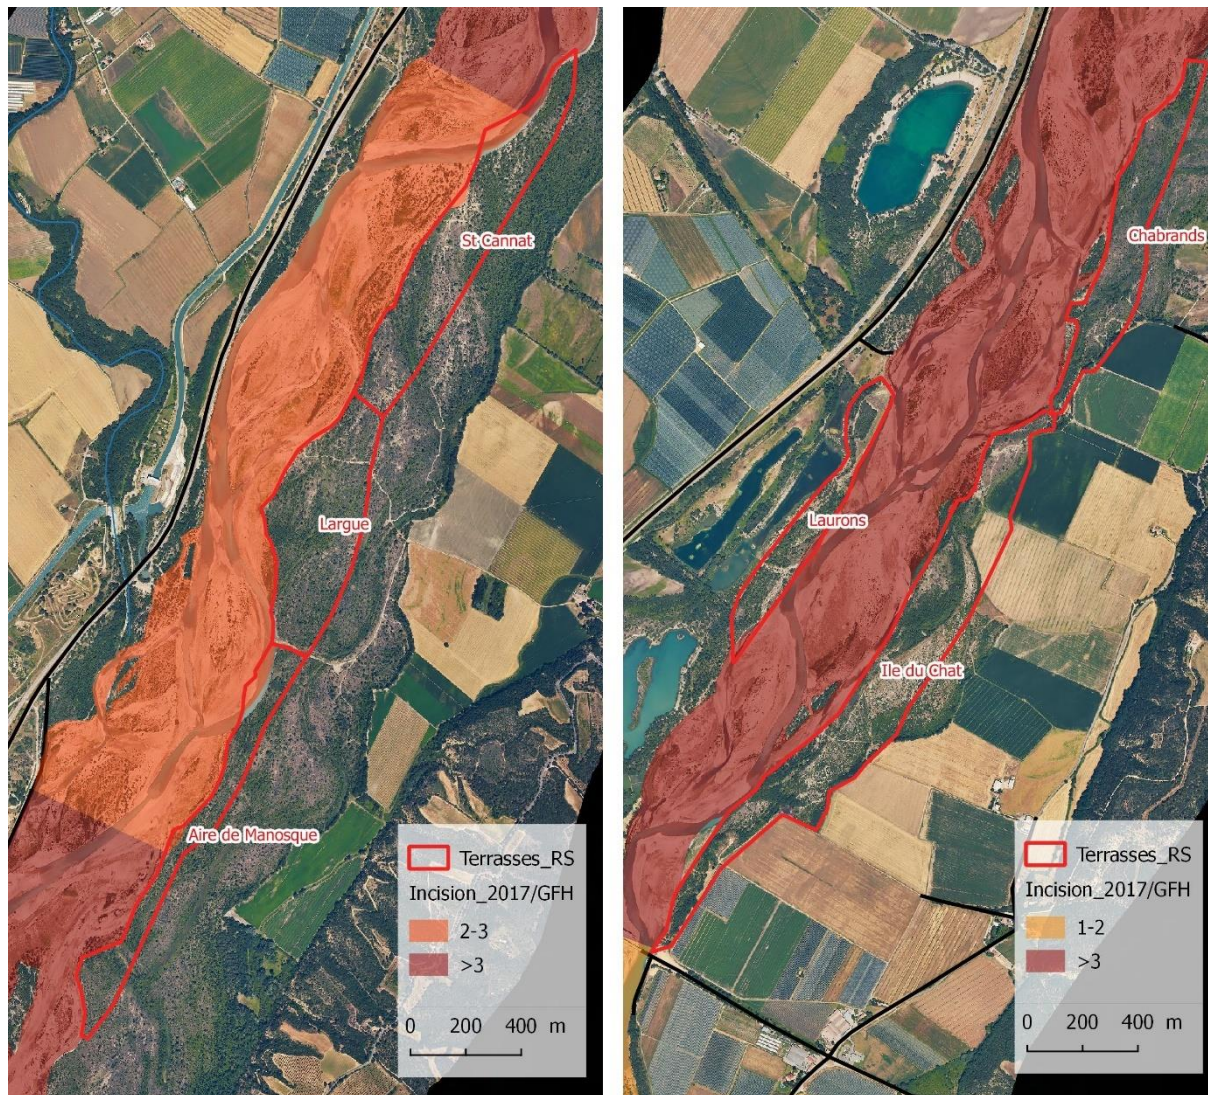
Sur le secteur de Valensole, six terrasses latérales ont été analysées au regard de leur potentiel intérêt pour la recharge sédimentaire (cf. Figure 21). Le résultat des analyses morphologiques et de l'étude des enjeux fonciers et infras sont présentés Table 2.

Figure 21 : Terrasses latérales analysées sur le secteur de Valensole.

Bien que l'incision du lit sur le secteur de Valensole soit importante (entre 2 et 4 m) et bien que les volumes des terrasses considérées soient élevés, mener une opération de recharge sédimentaire sur le secteur serait peu pertinente. En effet, la largeur du lit vif est importante sur ce tronçon, et la Durance présente d'ores et déjà un faciès en tresses.

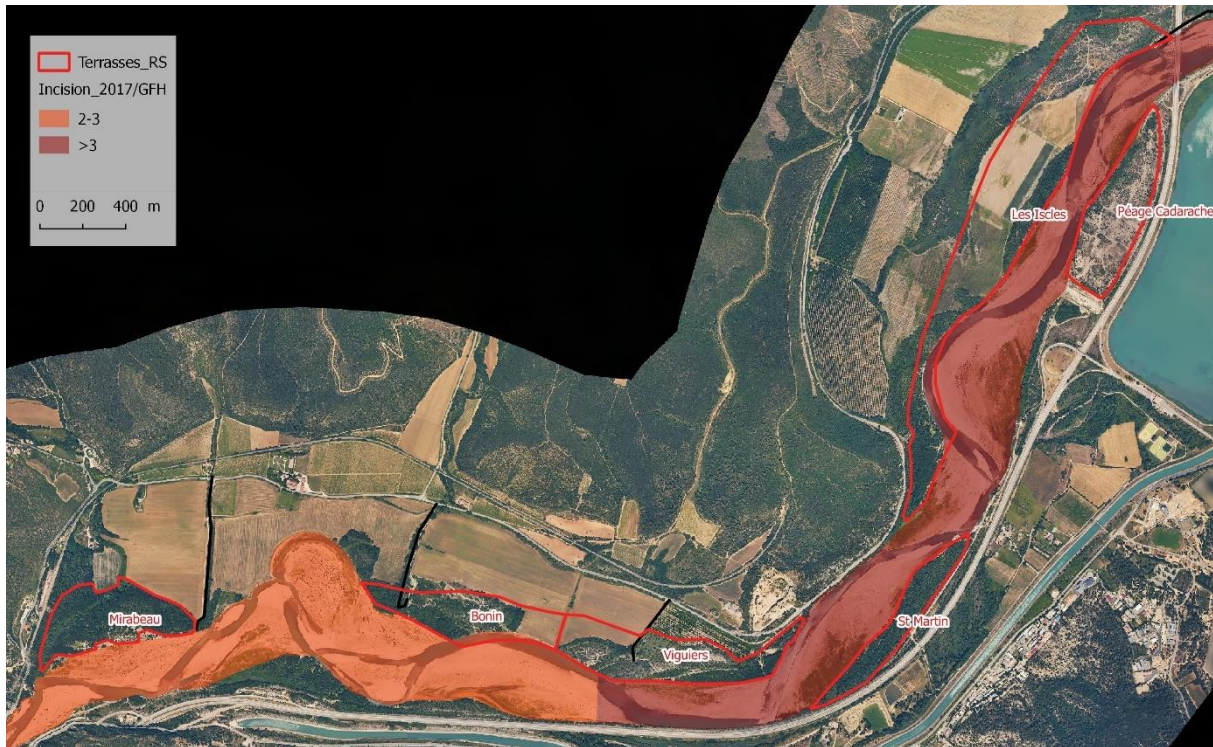
Sur le secteur de Beaumont, six terrasses latérales ont été analysées au regard de leur potentiel intérêt pour la recharge sédimentaire (cf. Figure 23). Le résultat des analyses morphologiques et de l'étude des enjeux fonciers et infras sont présentés Table 4.

Figure 23 : Terrasses latérales analysées sur le secteur de Beaumont-de-Pertuis.

Le secteur de Beaumont est situé à l'aval du barrage de Cadarache. L'incision est particulièrement marquée sur ce tronçon, avec un abaissement du fil d'eau entre le profil des Grandes Forces Hydrauliques du début du 20^{ème} s. et le profil en long d'étiage de 2017 pouvant atteindre 4.5 m. Le développement d'un train de méandres particulièrement important est notable, avec une anse d'érosion remarquable entre les sites de Bonin et de Mirabeau.

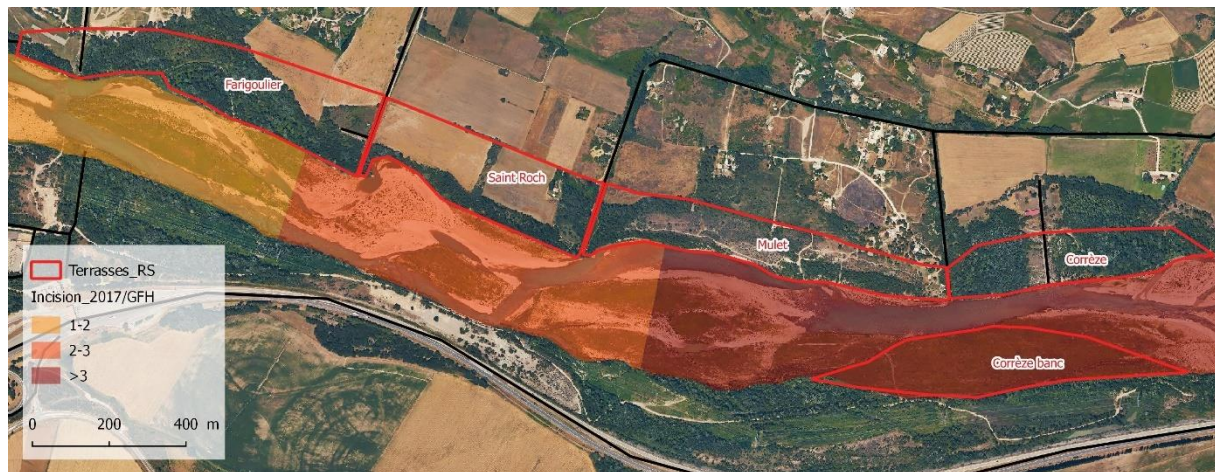
Sur le secteur de Pertuis, cinq terrasses latérales ont été analysées au regard de leur potentiel intérêt pour la recharge sédimentaire (cf. Figure 25). Le résultat des analyses morphologiques et de l'étude des enjeux fonciers et infras sont présentés Table 6.

Figure 25 : Terrasses latérales analysées sur le secteur de Pertuis.

En amont du pont de Pertuis et du seuil 106, le secteur de Pertuis présente également une incision forte, pouvant excéder 3 m au droit des sites de Corrèze, Corrèze Banc et Mulet. La quasi-intégralité des sites du secteur présente des épis susceptibles d'être reculés ou neutralisés, des études complémentaires spécifiques devront être menées à ce sujet, dans le cas où ces sites seraient retenus pour la réalisation d'opérations de recharge. A noter que ces sites ne présentent pas de bancs perchés attenants en lit mineur. Pour ces raisons, l'intérêt morphologique des sites du secteur au regard des perspectives de recharge sédimentaires est fort.

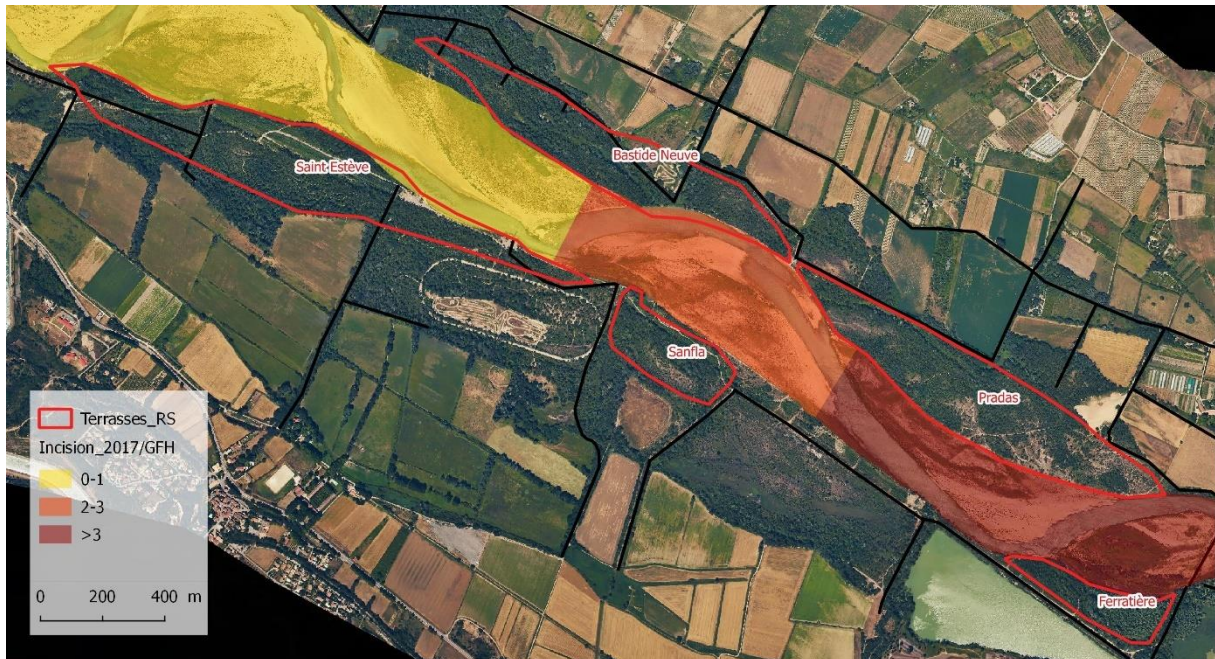
Sur le secteur de Villelaure, cinq terrasses latérales ont été analysées au regard de leur potentiel intérêt pour la recharge sédimentaire (cf. Figure 26). Le résultat des analyses morphologiques et de l'étude des enjeux fonciers et infras sont présentés Table 7.

Figure 26 : Terrasses latérales analysées sur le secteur de Villelaure.

Situé juste en aval des seuils de Pertuis, le secteur de Villelaure présente une incision importante, pouvant excéder 3 m, au droit des terrasses amont. Le secteur présente des bancs perchés dans le lit mineur, sur lesquels l'absence de végétation est assurée par les opérations d'essartement. Représentant des volumes disponibles potentiellement importants, les sites Pradas et Bastide Neuve présentent des ouvrages susceptibles d'être reculés ou neutralisés. Au regard des perspectives de recharge sédimentaire et de reculs d'ouvrage, l'intérêt morphologique pour ces deux sites est fort.

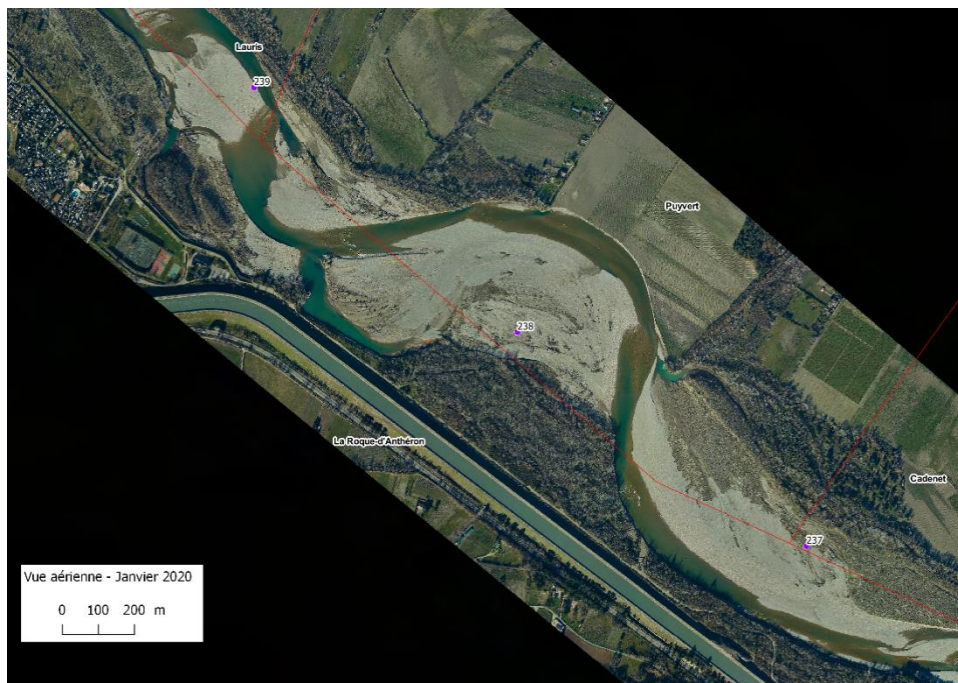
Figure 30 : Bancs à proximité du site de Gontard
